Сервисная акция 97Z9

Плавкий предохранитель F16, замена

Учётный №: 2034427/1

Дата разрешения публикации: 15.11.2013

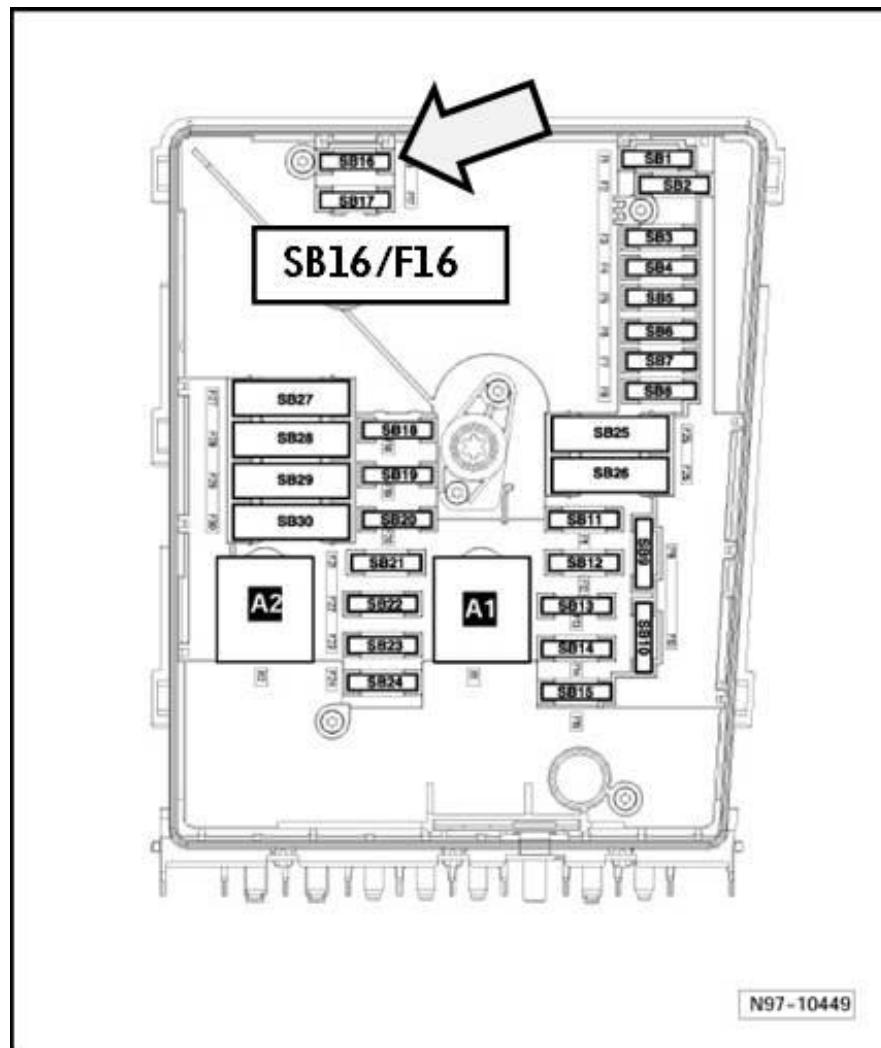
Заменить плавкий предохранитель 30 А (зелёный) в гнезде SB16/F16 (стрелка) в коммутационном блоке.

Использовать следует новый плавкий предохранитель с **номером оригинальной детали N 017 131 25**.

Сборка осуществляется в обратной последовательности.
